Eerste proef met conserveringsmiddelen hoopgevend

Houten heipalen zonder rot onder water is mogelijk

R. Klaassen / K. Steppe / W. Kooijman / J. Bosma / P. den Nijs

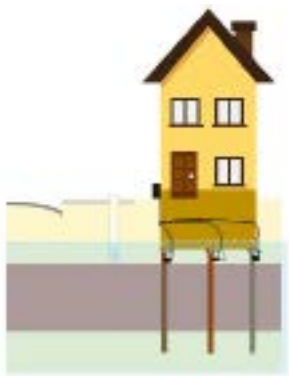
▲ Schematische voorstelling heipalenpilot: 3 palen voorzien van sensoren, 2 palen behandeld om waterstroming te stoppen, palen verbinden 2 zandlagen met er tussen een slecht doorlatende bodemlaag, peilbuis met de stand van het ondiepe grondwater, meterkast met de loggers voor de sensoren.

In maart 2023 was het zover om de proef te installeren. Alle bewoners waren verwittigd, de vergunningen om te graven waren verkregen, specifieke mallen om de sensoren te monteren waren gemaakt en de installatie was klaar om de conservering aan te brengen tussen de paalkop en het langshout. In twee putten werden de paalkoppen vrij gegraven voor vier dagen droog gezet. Alle zes de palen waren grenen en zijn alle voorzien van twee sensoren (één voor waterstroming en één voor houtvochtgehalte). In de ene put werd conservering op basis van waterglas uitgevoerd en bij de andere op basis van suikerwater. In elke put werd één paal niet behandeld. Tijdens het sluiten van de putten zijn twee peilbuizen voor het meten van de stand van het ondiepe grondwater geplaatst.

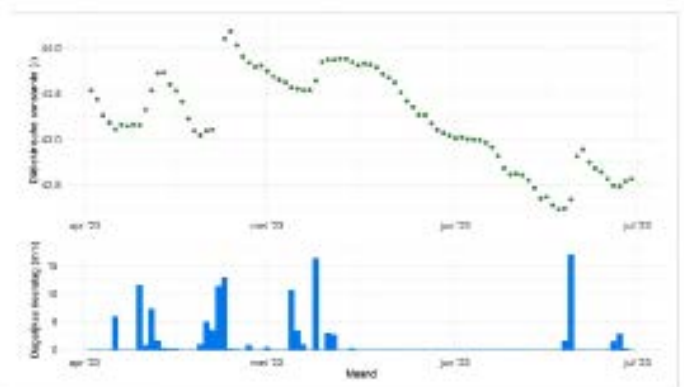
▲ Relatie houtvochtgehalte (di-elektrische constante) en neerslag: na natte periode toename vochtgehalte in de paalkop.

verklaring hiervoor kan gevonden worden in de beperkte mate van stroming naar de onderste zandlaag doordat er weinig drukverschil was. Mogelijk heeft dit te maken met de gelaagde opbouw van het Wadzandpakket met zand en ingesloten dunne kleilaagjes. Bij het heien is de paalpunt in de Wadzandlaag geslagen waarbij mogelijk een afsluitend kleilaagje direct onder de punt ontstaan is. In beide putten bleek er een relatie te zijn tussen neerslag of grondwaterstand en het houtvochtgehalte. Het lijkt erop dat na regen en daarmee een stijging van de grondwaterstand in de bovenste zandlaag eerst het vochtgehalte aan paalkop toeneemt en daarna terugloopt doordat het water dieper de paal instroomt en tegelijkertijd daalt de grondwaterstand weer.

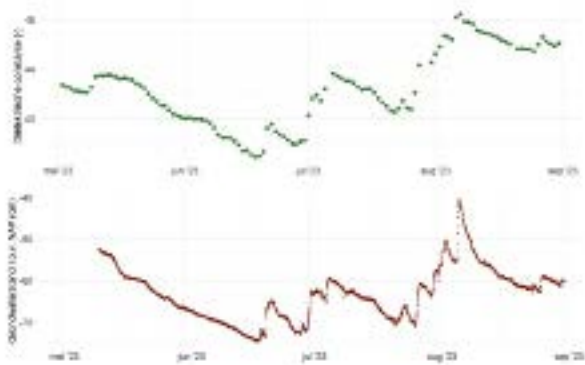
▲ Relatie houtvochtgehalte (di-elektrische constante) en grondwaterstand: verhoging grondwater leidt tot toename vochtgehalte in de paalkop.

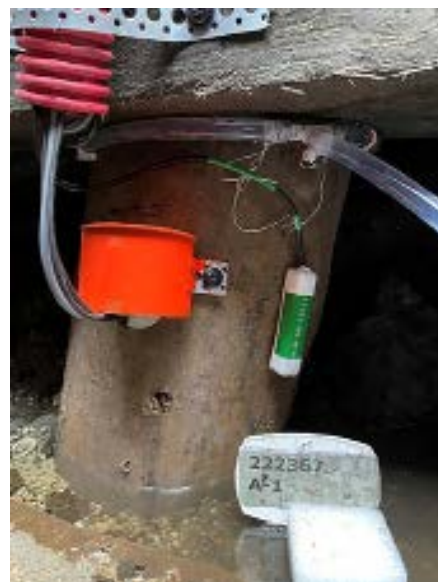
▲ Paal A uit put 1 met sensoren, kraag om conservering aan te brengen en aanwasboorgat voor analyse boorkern.

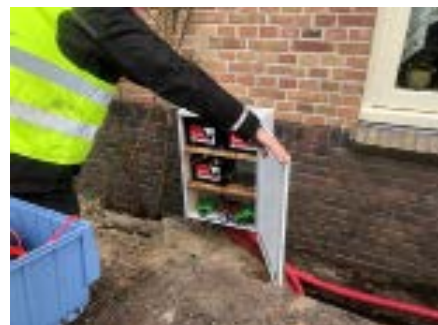
▲ Meetkast met accu's en de dataloggers.

Er is gemeten tot en met april 2024 en in die periode hebben de sensoren vrijwel continu gemeten. Omdat de stroomvoorziening op accu's was en deze maandelijks moesten worden verwisseld heeft twee maal een te lage accuvoltage tot uitval geleid.
